## **Analisis Terjadinya Proses Kebakaran *P/V Valve* 1 dan 3 Di MT. Rosa Dini**

**Janny Adriani Djari<sup>1\*</sup>, Yusuf Wahiya Lenggana<sup>2</sup>**

<sup>1,2</sup>Politeknik Ilmu Pelayaran, Jl.Singosari Raya No.2A, Semarang 50242, Indonesia

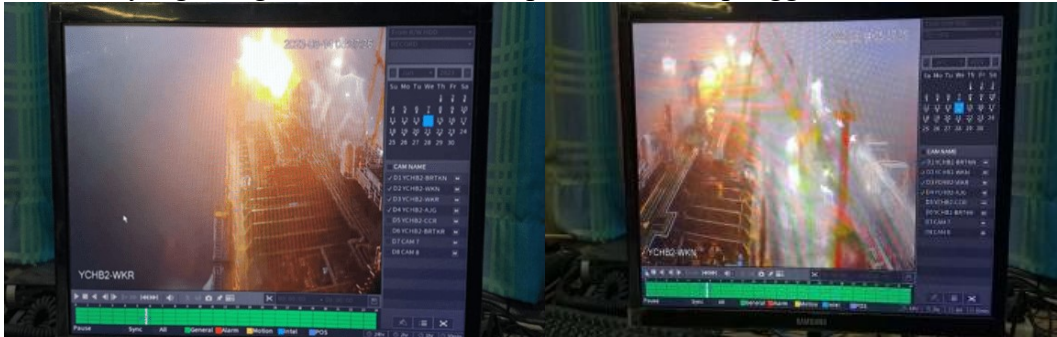
Berdasarkan hasil observasi, wawancara, dan dokumentasi selama praktik laut di MT Rosa Dini, diketahui bahwa kebakaran pada *Pressure/Vacuum* (P/V) Valve 1 dan 3 terjadi saat proses pemuatan *oil product* Peralite yang berlangsung bersamaan dengan kegiatan *dopping*. Kebakaran dipicu oleh pelepasan gas hidrokarbon ke udara bebas akibat pembukaan katup yang tidak

sesuai prosedur, ditambah kondisi cuaca buruk berupa hujan dan potensi petir di area *jetty*.

Dampak dari kebakaran tersebut meliputi terhentinya proses pemuatan, kondisi kapal menjadi tidak aman (*unsafe condition*), serta meningkatnya risiko keselamatan bagi awak kapal dan lingkungan sekitar. Selain itu, terjadi kerusakan fisik pada komponen *P/V Valve* seperti *flame arrestor* dan *housing valve* yang mengharuskan dilakukan perbaikan atau penggantian.

Gambar 1. Rekaman CCTV kebakaran *P/V Valve* MT. Rosa Dini  
Sumber: Dokumentasi pribadi

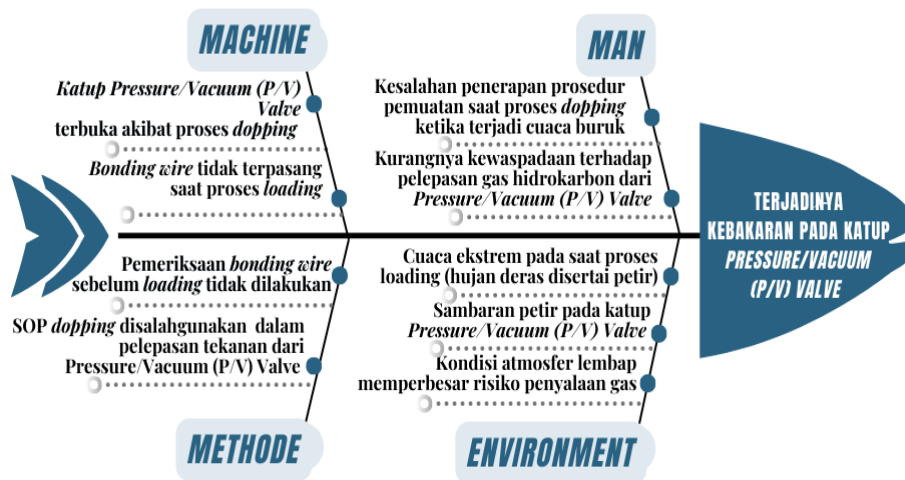
Gambar 2. Diagram *Fishbone*

Analisis menggunakan diagram Fishbone menunjukkan bahwa penyebab kebakaran berasal dari beberapa faktor utama, yaitu faktor manusia, metode, peralatan, dan lingkungan. Faktor dominan yang ditemukan adalah kelalaian awak kapal dalam menerapkan SOP, terutama dengan membuka *P/V Valve* secara manual untuk mempercepat proses *dopping* tanpa mempertimbangkan kondisi cuaca.

- a. Faktor Manusia (*Man*)  
Kelalaian awak kapal dalam menjalankan SOP, seperti membuka katup secara manual dan tidak menghentikan operasi saat cuaca buruk, menjadi penyebab utama.
- b. Faktor Metode (*Method*)  
Proses *dopping* dilakukan tidak sesuai prosedur keselamatan, termasuk tetap melanjutkan *loading* dalam kondisi tidak aman.
- c. Faktor Mesin (*Machine*)  
Tidak optimalnya fungsi *P/V Valve* serta tidak terpasangnya *bonding/grounding system* meningkatkan risiko akumulasi listrik statis dan gas mudah terbakar.
- d. Faktor Lingkungan (*Environment*)  
Kondisi cuaca yang buruk, hujan dan petir memperbesar kemungkinan terjadinya *ignition source* yang memicu pembakaran gas hidrokarbon.

Berdasarkan analisis USG (*Urgency*, *Seriousness*, *Growth*), upaya pencegahan yang memiliki prioritas tertinggi meliputi beberapa aspek penting yang saling berkaitan. Penerapan SOP yang lebih ketat menjadi faktor paling dominan dalam mencegah kejadian serupa, khususnya pada proses *dopping* dan pengoperasian *P/V Valve*. Selain itu, peningkatan kompetensi awak kapal melalui pelatihan dan pelaksanaan *fire drill* secara rutin sangat diperlukan agar awak kapal lebih siap dalam menghadapi kondisi darurat. Pemeriksaan dan perawatan peralatan juga harus dilakukan secara berkala, mencakup inspeksi, perbaikan, serta penggantian komponen *P/V Valve* yang mengalami kerusakan. Di samping itu, pengawasan terhadap kondisi operasional perlu ditingkatkan, termasuk dengan memperhatikan faktor cuaca serta memastikan sistem *grounding* atau *bonding* berfungsi dengan baik guna meminimalkan risiko kebakaran.
