## Optimalisasi Penggunaan *Rubber Packing* Pada *Weathertight Door* di MT Arimbi

**Kata Kunci:** rubber packing, weathertight door Optimalisasi MT Arimbi

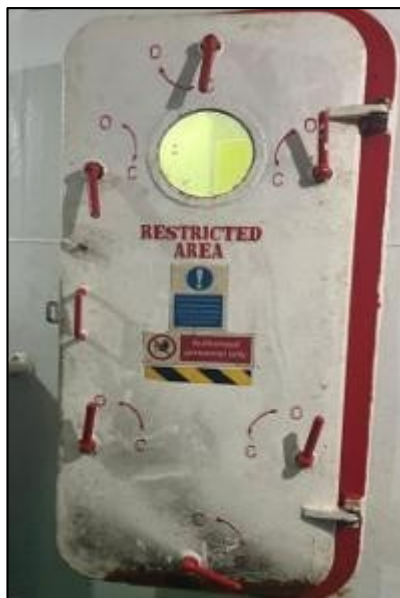
*Weathertight door* dirancang menahan tekanan dari sisi luar dan dipasang di atas *water line*, sedangkan *watertight door* menahan tekanan dari kedua sisi dan digunakan di bawah *water line*. Material yang digunakan pada *weathertight door* adalah baja atau aluminium dengan *rubber* khusus untuk memastikan *weathertight door* dalam kondisi yang kedap cuaca. Pengoperasiannya bisa secara

Gambar 1. *Weathertight Door* di MT Arimbi

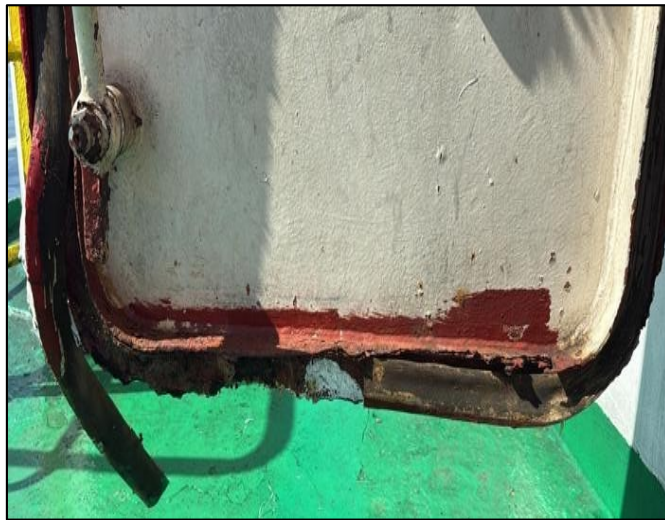
Gambar 3. Kerusakan *Rubber Packing*

Faktor-faktor yang menyebabkan kerusakan *rubber packing* terjadi ketika *rubber* mengalami tekanan, getaran, dan abrasi saat kapal berlayar dan melakukan operasi bongkar muat yang menyebabkan retakan mikro lalu berkembang sehingga *seal* tidak lagi efektif. Pemasangan *rubber* yang terlalu erat atau longgar juga dapat menyebabkan deformasi permanen, permukaan tergores, serta kegagalan *seal*. Pengaruh lingkungan seperti paparan sinar ultraviolet mengubah struktur elastisitasnya sehingga *rubber* menjadi lebih kaku atau rapuh, suhu rendah yang ekstrem membuat *rubber* mengalami transisi kaca sedangkan suhu tinggi yang ekstrem kondisi *rubber* menjadi lunak dan elastis menurun, kelembapan tinggi mempercepat proses hidrolis, dan mineral air laut dapat membentuk kerak atau residu pada permukaan *rubber* sehingga tidak menutup secara sempurna.

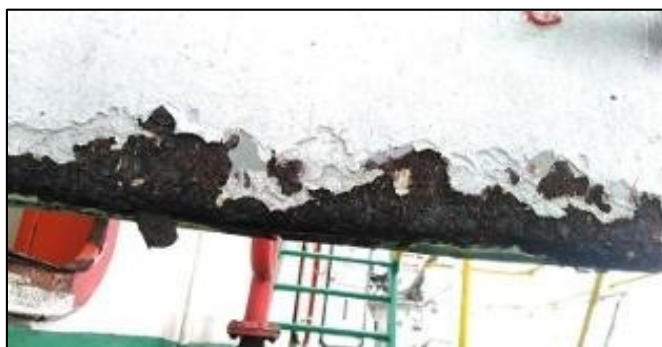
Gambar 4. Karat Pada *Weather-tight Door*

Karat juga dapat menyebabkan permukaan logam menjadi kasar, tipis dan rapuh sehingga struktural *weather-tight door* menurun. Bagian-bagian seperti *handle*, segel *rubber*, dan baut pengunci dapat mengalami deformasi atau kegagalan yang berpotensi mengurangi ketahanan terhadap tekanan air. Jenis karat yang menyebabkan kerusakan pada *rubber packing* adalah karat celah. Pihak perusahaan

sudah menyiapkan *Plan Maintenance System* (PMS) yang dapat diikuti sebagai panduan untuk maintenance segala sesuatu di atas kapal dengan benar dan optimal. *Crew* yang terampil dan fokus akan memastikan prosedur *maintenance* berjalan sesuai standar untuk menjaga *weathertight door* berfungsi secara optimal. Parameter pengukuran pada *weathertight door* berfokus pada ketahanan material yang dapat dilakukan dengan *compressed test* menggunakan alat pengukur celah (*feelher gauge*) untuk memastikan *weathertight door* tidak melengkung. Saat diatas kapal *crew* dapat melakukan kelalaian seperti membiarkan *weathertight door* terbuka saat berlayar untuk sirkulasi udara atau kemudahan akses, tidak mengunci *weathertight door* sehingga kurang kedap terhadap cuaca, mengabaikan *maintenance* sehingga sulit ditutup rapat, serta kurangnya pemahaman *crew* mengenai prosedur SOLAS dan SMS terkait integritas kedap air dan cuaca.

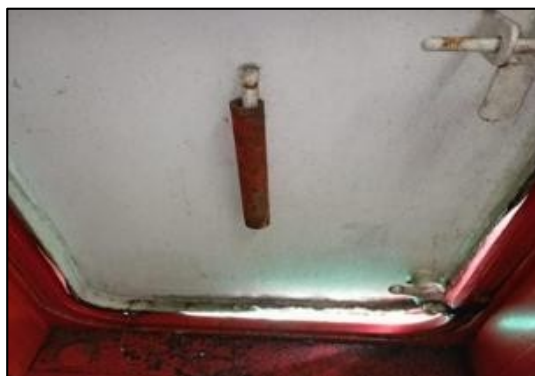
Gambar 5. *Weathertight Door* Tidak Dapat Tertutup Dengan Sempurna

Dampaknya penggunaan rubber packing pada *weathertight door* tidak sesuai karena kondisinya yang kehilangan elastisitas dan tidak mampu menekan permukaan *weathertight door* untuk menutup dengan rapat. Ketika cuaca buruk dapat mengakibatkan masuknya percikan air dan perubahan suhu sehingga beresiko merusak alat-alat di dalam ruang akomodasi serta di kamar mesin. Upaya yang dapat dilakukan merupakan tindakan teknis yaitu penggantian rubber packing, pengelasan *weathertight door*, serta penambahan greasing pada *weathertight door*. Adapun upaya prosedural yaitu pelaksanaan PMS secara berkala, penerapan *checklist maintenance* di atas kapal, pencatatan hasil pemeriksaan dan pelaporan kerusakan *weathertight door*. Serta upaya dalam peningkatan sumber daya manusia dengan mengadakan *toolbox meeting*, familiarisasi, dan penerapan disiplin saat mengoperasikan *weathertight door*.

Berdasarkan pembahasan dan kesimpulan hasil penelitian yang telah dibahas, peneliti memberikan beberapa saran untuk mengatasi permasalahan yang terjadi di MT Arimbi terkait kerusakan *weathertight door*, yaitu *crew* kapal disarankan untuk melakukan pemeriksaan *rubber packing*, *handle*, dan engsel pada *weathertight door* secara berkala sesuai *checklist* PMS serta segera melaporkan apabila ditemukan *rubber packing* getas, pecah, degradasi, longgar atau tidak terpasang dengan baik. Officer di atas kapal perlu memastikan hasil pengerjaan yang dilakukan oleh *crew* serta mengevaluasi kembali setelah pelaksanaan *maintenance* seperti *greasing*, *derusting*, pengecatan, dan sebagainya. Serta evaluasi oleh pihak perusahaan terhadap pemeriksaan ketersediaan *spare part* yang sesuai dengan spesifikasi, memberikan familiarisasi kepada *crew* baru dan monitoring terhadap *internal audit* agar kesalahan tersebut tidak terulang kembali.
