Aktifitas Perawatan Dan Perbaikan Daun Baling- Baling Pada Kapal

Salim¹, Waris Wibowo², Prasetya Sigit Santosa³, Lukas Kristianto⁴, Benny Hartanto⁵, Yudhanita Pertiwi⁶

^{1,2,3,4} Prodi Permesinan Kapal Sekolah Tinggi Maritim Yogyakarta, Jl. Magelang KM 4.4, Yogyakarta 55284, Indonesia

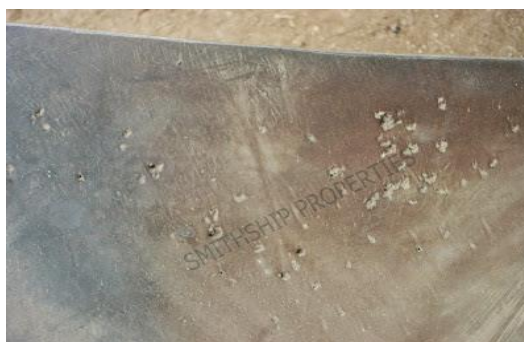
Gambar 1. Kavitasi daun baling-baling

Jenis – jenis kerusakan daun baling – baling diantaranya : a) kavitasi *propeller* (pengikisan daun baling baling). Secara teori kavitasi yang terjadi pada *propeller* disebabkan oleh naiknya kecepatan yang menyebabkan penurunan tekanan. Kavitasi merupakan fenomena yang dapat terjadi bila baling -baling bekerja dengan beban yang relative tinggi. Jenis-Jenis kavitasi baling – baling tidak ada standar nyata yang dapat dipakai untuk menerangkan jenis kavitasi, tetapi tidak dapat dikatakan bahwa penjelasan mengenai bentuk kavitasi harus mencakup keterangan baik mengenai letak, ukuran, struktur, dan dinamika kavitasi maupun dinamika aliran yang diacu secara teratur.

Jenis - jenis kavitasi : a). *Sheet Cavitation*. Lapisan uap tipis yang menempel pada daun baling – baling. Jika sudut daun baling – baling tidak berubah maka kavitasi jenis ini tidak akan menimbulkan kerusakan parah. b) *Bubble Cavitation*.

Terbentuk karena hasil ketidak stabilan dari sheet cavitation atau dari kuatnya aliran turbulen. Kavitasi ini dapat mengakibatkan kerusakan yang cukup besar, menyebabkan kebisikan dan erosi dari material daun baling baling. c) Tip -Vortex Cavitation. Di ujung dan pada hub baling-baling, ujung kavitasi terbentuk, sehingga dapat mengakibatkan banyak kerusakan dalam bentuk erosi pada daun baling baling.

Berdasarkan posisi kavitasi pada daun beling – baling : a) Ujung daun. b) Pangkal daun (*root fillet*). c) Celah antara daun dan tabung *propeller*. Pengaruh kavitasi pada baling-baling kapal mempunyai pengaruh merusak, antara lain : a) Berkurangnya gaya dorong kapal. b) Efisiensi baling-baling/propulsive efficiency akan berkurang, sehingga kecepatan kapal tidak sesuai yang diharapkan. Hal ini disebabkan oleh karena baling-baling tidak bekerja pada air yang homogen, tetapi didalamnya air tersebut tercampur dengan uap dan gas, sehingga menurunkan daya *propeller*. c) Kavitasi dapat menyebabkan erosi pada bahan baling-baling, baik keausan umum (pengasaran) yang meliputi daerah yang luas dan erosi cepat dan burik (pitting) pada luasan setempat. d) Terdengarnya suara berisik pada bagian buritan kapal. e) Kavitasi dapat menyebabkan getaran pada lambung dan bunyi, dan ini sering merupakan sumber masalah besar, misalnya pada kapal yang mempunyai daya mesin besar. f) Apa bila ini berlangsung terus menerus dapat mengakibatkan *propeller* retak dan akan mengakibatkan daun baling-baling patah. (Roberto Wonata, 2020).

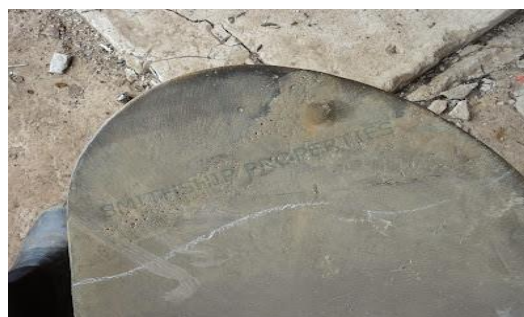
Gambar 2. Daun baling-baling retak

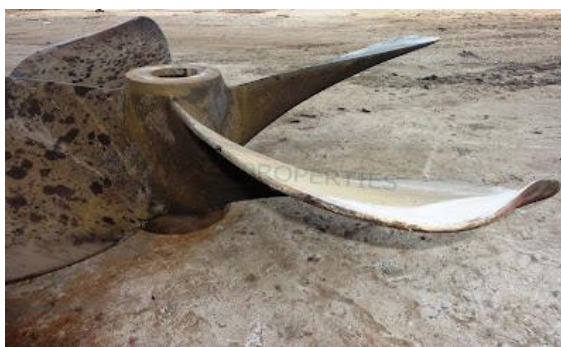
Gambar 3. Daun baling-baling bengkok

Perbaikan daun baling- baling. Meluruskan Daun Baling-baling yang bengkok. Meluruskan daun baling-baling yang bengkok, dilaksanakan dengan bantuan pemanasan. Apabila bengkoknya tidak terlalu besar, maka meluruskannya cukup dengan menggunakan palu dengan penahan dibaliknya berupa kayu. Bila bengkoknya cukup luas maka cara pelurusannya dengan menggunakan mesin *press*, setelah pelurusan daun baling – baling harus diadakan *annealing* sampai 850 - 950°C. Pemanasan ini dilakukan agar tidak timbul keretakan yang baru. Pada daun baling - baling kapal yang terkikis, perbaikan dapat dilakukan dengan melakukan penambahan bahan yang sesuai dengan material baling - baling dengan las pada bagian - bagian yang mengalami pengikisan, lalu permukaan yang sudah dilas dihaluskan kembali hingga seperti kondisi awal. Pada daun baling- baling yang mengalami *crack* (retak), perbaikan yang dilakukan juga dengan penambahan material yang sesuai dengan baling - baling dengan cara di las. Apabila kerusakan akibat karat serta keausan cukup dalam serta daerahnya cukup luas (lebih dari 1/3 panjang daun *propeller*) maka bagian ini harus dipotong, dengan terlebih dahulu ditandai dan dipasang dengan bahan *bronze* yang baru dengan proses pengelasan. Khusus untuk baling-baling dari *bronze*, sebelum pengelasan harus dipanaskan sampai $\pm 700\text{ }^{\circ}\text{C}$

Pada bengkokan yang tidak terlalu parah, perbaikan daun baling- baling yaitu cukup dengan diluruskan kembali dengan cara memanaskan area yang bengkok lalu dipres hingga permukaan rata. Sedangkan pada bengkokan yang parah, bagian daun baling - baling harus dipotong dan diganti dengan bahan serta ketebalan yang sesuai. Bentuk potongan pada ujung daun baling – baling dengan ekor burung dengan tujuan agar cengkeram lebih kuat. Daun yang dapat diperbaiki adalah sekitar 20% dari pusat hub. Pada patahan yang terdapat di daun baling- baling sebelum dipotong, dibuat mal terlebih dahulu yang telah disesuaikan dengan bentuk dan ukuran yang diinginkan untuk dijadikan alas saat penambahan bahan. Setelah itu, dapat dilakukan penambahan bahan diatas mal yang sudah dibuat tanpa memperhatikan ketebalannya. Setelah itu permukaan yang tidak rata di gerinda hingga kembali ke bentuk semula serta memperhatikan ketebalannya. Hal yang harus diperhatikan untuk melakukan pengelasan adalah tempat kerja untuk pengelasan perbaikan. Tempat kerja harus bersih dan bebas dari debu, kotoran, ataupun serbuk logam dan kelembaban yang berlebihan.

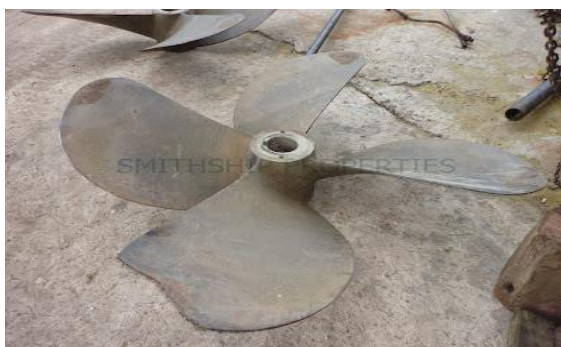
Gambar 4. Daun baling-baling patah
